Informačný deň – železničný sektor

# Poznátky ze šetření MÚ využitelné v činnosti ECM

Bc. Rostislav Kolmačka, DiS.  
vedoucí odd. MHD a ECM

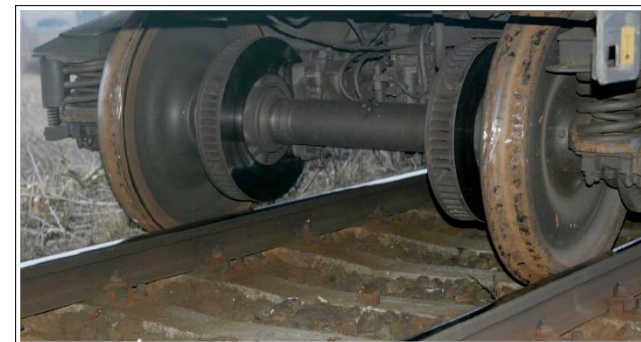
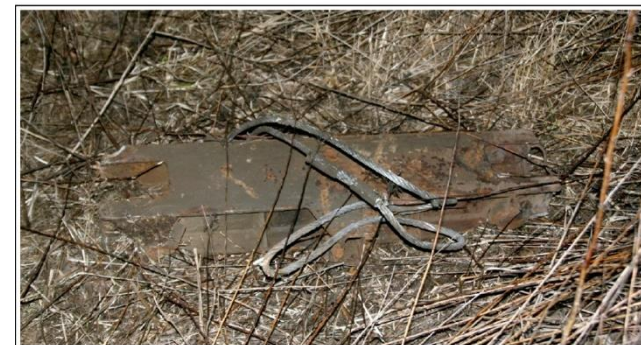
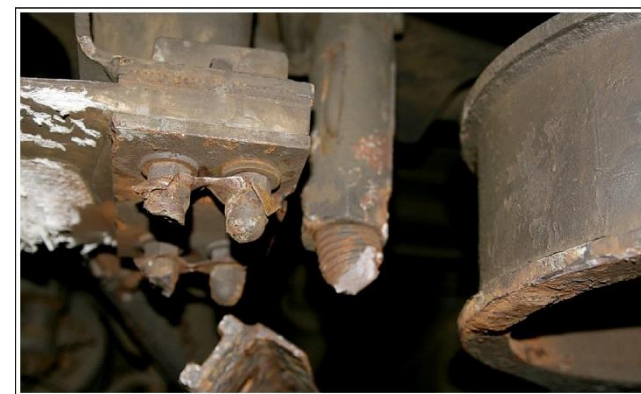
**POPIS UDÁLOSTI:** vykolejení osobního vozu za jízdy vlaku R 1540.

- prasklý spodní závěs sekundárního vypružení podvozku osobního vozu Bmee č. 51 54 21 70 029-2,
- několikanásobné překročení (pouze doporučeného) km proběhu pro přistavení vozidla do periodické opravy vyvazovací a z tohoto důvodu i neprovedení defektoskopické kontroly podvozku a s tím i kontroly spodního závěsu nosiče pružin sekundárního vypružení.
- Vůz měl při MU ujetu 916 282 km místo doporučených 250 000 km bez provedené PVY a 2 345 000 km místo doporučených 1 000 000 km bez provedené PH. Nebyla vykonána oprava PG při 2 000 000 km.

- Vozidla musí mít stanoveny závazné lhůty vyšších stupňů údržby.
- Při odchylkách od předepsaných lhůt řádně aplikovat řízení rizik.

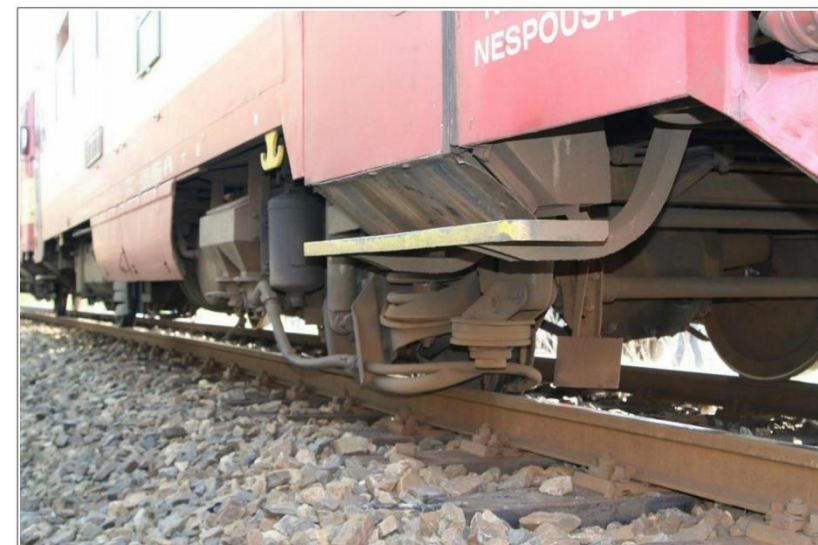
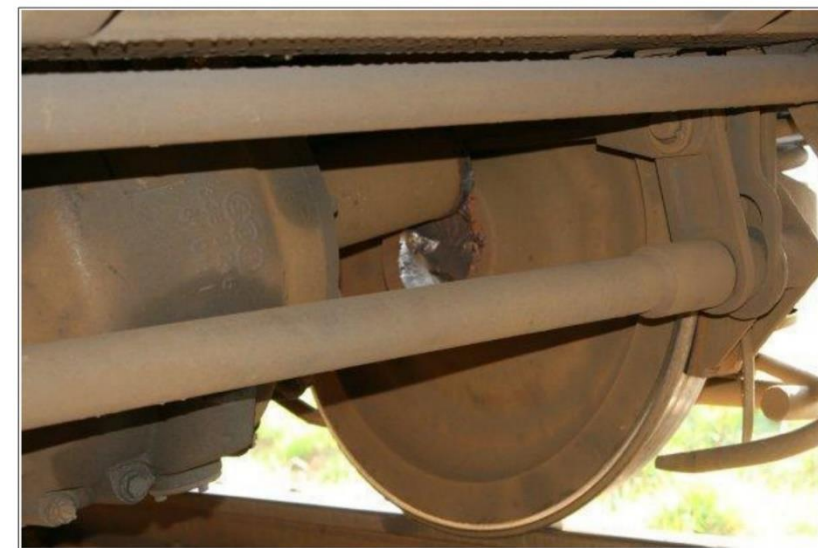
**POPIS UDÁLOSTI:** lom nápravy a následné vykolejení pravého kola 1. dvojkolí motor. vozu 810.383-0 za jízdy vlaku Os 27550.

**PŘÍČINA:** nesprávný technologický postup nalisování celistvého kola na nápravu (ztráta lisovacího tlaku v kritickém pásmu).

- Nastavení lhůt proběhů do údržby stupňů MVY a MH ř. 810 je pouze doporučené a ty mohou být neomezeně odsouvány.
- Vůz měl při MU ujeto 618 354 km místo (pouze doporučených) 240 000 km bez provedené MVY a 1 401 543 km místo doporučených 480 000 km bez provedené hlavní opravy MH.

- Kontrolovat doklady (diagramy) od průběhu lisovacích sil.
- Vozidla musí mít stanoveny závazné lhůty vyšších stupňů údržby až po periodické obnovy (tak zní i závěr šetření DI).

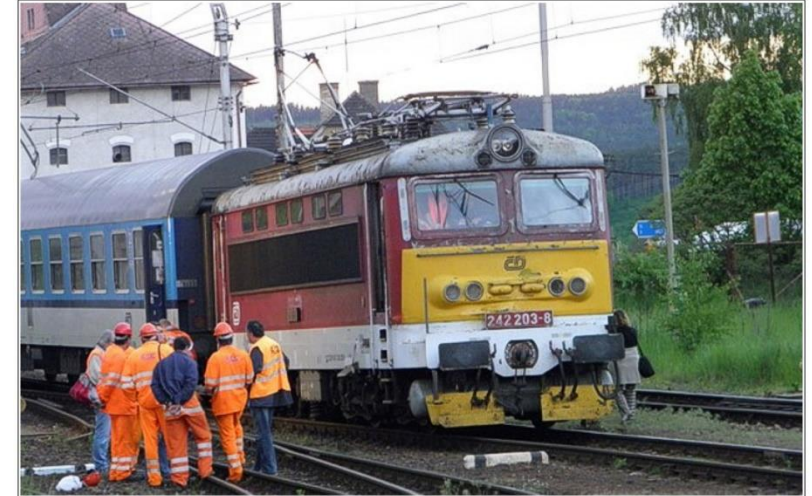
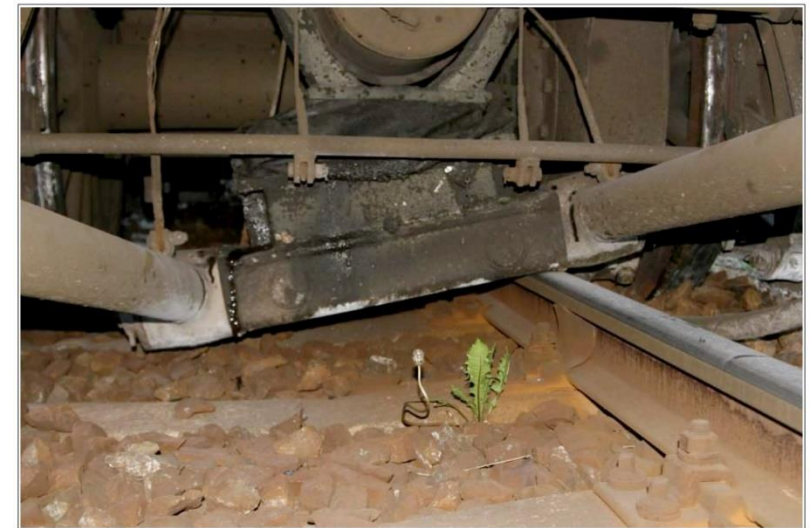
**POPIS UDÁLOSTI:** vykolejení lokomotivy za jízdy vlaku R 923.

**PŘÍČINA:** uvolnění a vypadnutí spojovacích šroubů horního i dolního vedení kamene přenosu tažných sil podvozku HDV.

- Nastavení lhůt proběhů do údržby stupňů MVY a MH ř. 242 je pouze doporučené a ty mohou být neomezeně odsouvány (přitom obsahem je mj. obnova prvků pro přenos tažných sil).
- Loko 242.203-8 měla v době MU ujeto 652 696 km místo doporučených 550 000 km bez provedené MVY a 2 253 715 km místo doporučených 1 100 000 km bez provedené MH.

- Vozidla musí mít stanoveny závazné lhůty vyšších stupňů údržby.
- Řádně dodržovat stanovené postupy údržby (dílna svévolně změnila způsob zajištění šroubů), příp. řádně využít řízení rizik.

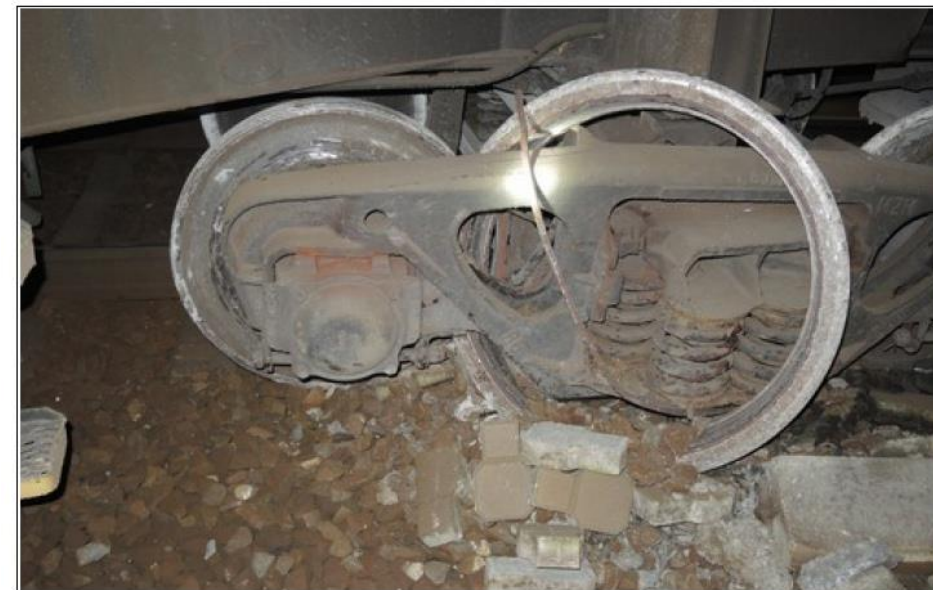
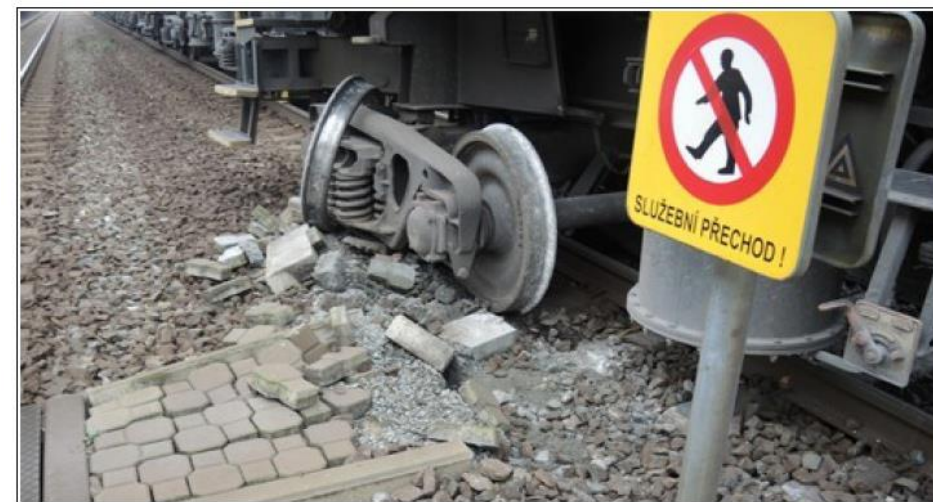
**POPIS UDÁLOSTI:** stažení obruče z kotouče kola taženého drážního vozidla s jeho následným vykolejením za jízdy vlaku Pn 52918 dne 18. 11. 2018 v obvodu žst. Studénka.

**PŘÍČINA:** postupná deformace styčné plochy obruče levého kola 1. nápravy v průběhu používání nákladního vozu 88 54 9200 105-6, zapříčiněná vadami v materiálu obruče (tavba č. 33049 Huta Gliwice).

- ECM musí mít přehled o aktuální konfiguraci vozidel, a to až do „detailů“ jako např. materiál kol vozidel, čísla taveb, protokoly měření a průběhu lisovací síly, podklady pro defektoskopii (definice kritických míst, míry přípustnosti vad, technologický postup), apod.
- Na obručových kolech musí být dobře viditelné rysky pro kontrolu pootočení obručí (vč. pravidelné kontroly).

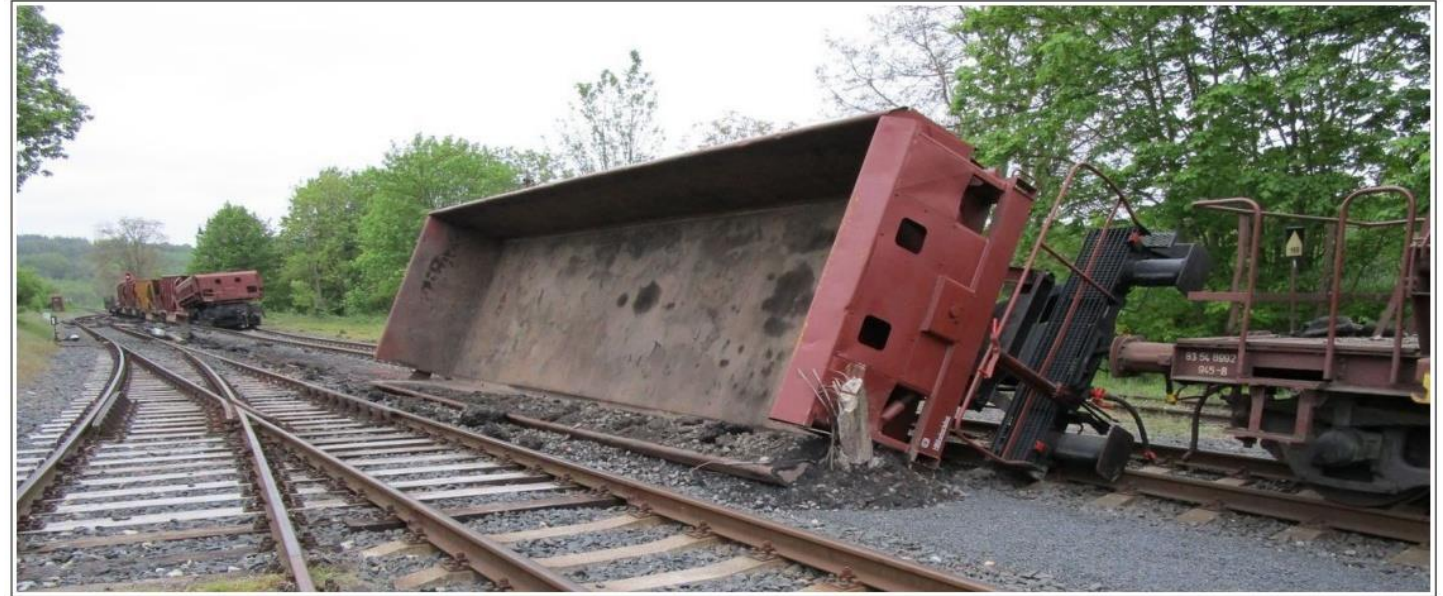
**POPIS UDÁLOSTI:** vykolejení jednoho vozu za jízdy vlaku Služ 54500 mezi žst. Domoušice a Hřivice a následné vykolejení dalších tří vozů a přetržení soupravy v žst. Hřivice.

**PŘÍČINA:** ztráta svislé kolové síly 1. dvojkolí 17. řazeného vozu vlaku Služ 54500, přesná příčina stavu nezjištěna.

- Chybná technologie měření podvozkových rámců 2XTa (ověřovány nesprávné rozměry – měření vzdálenosti ploch na stejné a nikoliv protilehlé straně, měření realizováno přes nánosy barvy).
- Nesoulad čísel bočních rámců (postranic) podvozků s dokumentací, prokázána záměna bočnic.

- Bezpodmínečně dodržovat technologické postupy při údržbě a evidenci prvků na vozidlech.

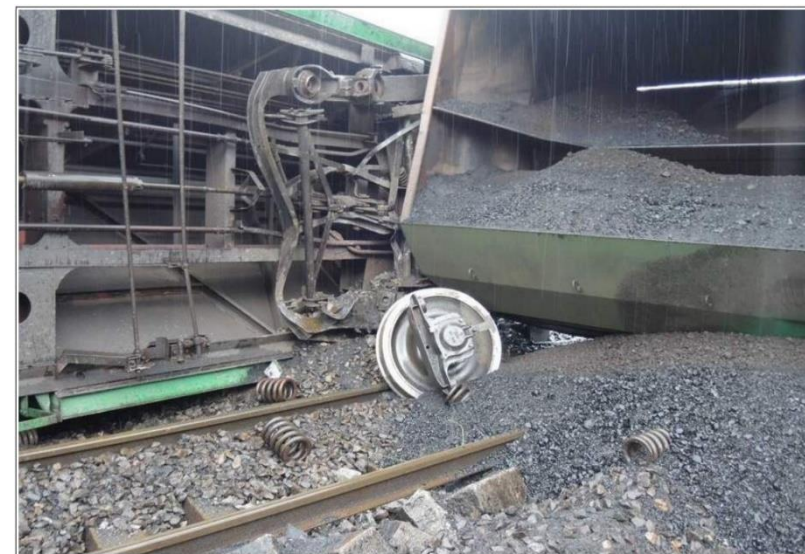
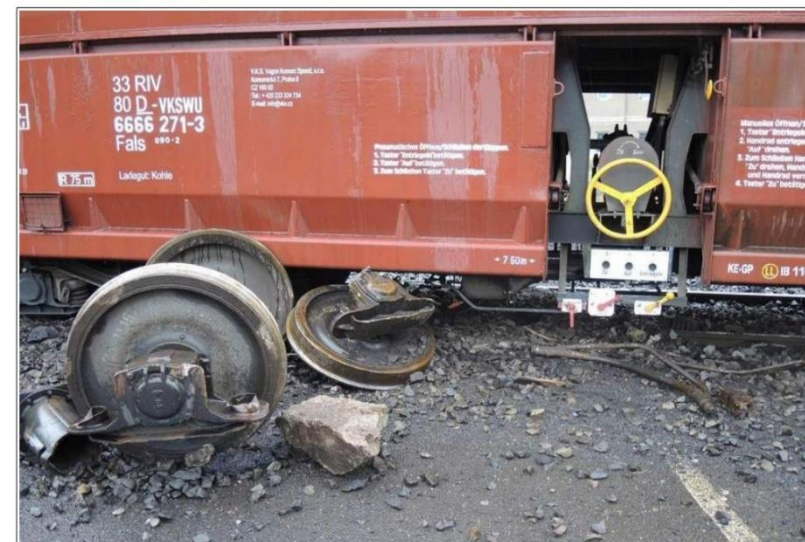
**POPIS UDÁLOSTI:** vykolejení 5 vozů během průjezdu vlaku Pn 69071 na ohničském zhlaví žst. Úpořiny.

**PŘÍČINA:** lom nápravy třetího dvojkolí 13. vozu za jízdy vlaku.

- Nedostatky v předávané dokumentaci při prodeji vozidel, ze které nebyly dohledatelné údaje o provedené defektoskopii.
- Revize vozů byla vykonávána v době prodeje a přeregistrace, kdy není zřejmé, zda odpovědnost za technický stav vozidla jde ještě k tíži původního nebo „nového“ ECM vozidla.
- V zápise o TK uvedeno obrácené pořadí dvojkolí než na voze.
- Dílna údržby nedodržela předpis ČD V99/1 požadující vedení záznamů o provedené defektoskopii do *Měrového a evidenčního listu dvojkolí*, ale použila formulář, kde nebylo možné zaznamenat provedení defektoskopie dvojkolí.

- Nebyl dodržen čl. 47 předpisu ČD V26, tj. že když defektoskopické středisko provádí defektoskopii jako zhotovitel, vystavuje objednateli *Protokol o provedení zkoušky* – byl doložen pouze záznamník zkoušek...

- Opravdu důsledně přebírat vozidlo i dokumentaci k němu při prodeji (výčet dokumentů určit smluvně).
- Důsledně evidovat pořadí dvojkolí pod vozidly, vč. provádění důsledné kontroly z opraven přebírané dokumentace.
- Neprovádět přepisy vozidel při odprodejích v době jejich probíhajících dílenských oprav.
- Ověřit si úplnost podkladů pro sledování lhůt vykonané defektoskopie bezp. kritických prvků, u dvojkolí řádně sledovat platnost lhůt defektoskopie – viz např. kap. 2 přílohy 9 KVs5-B-2010.

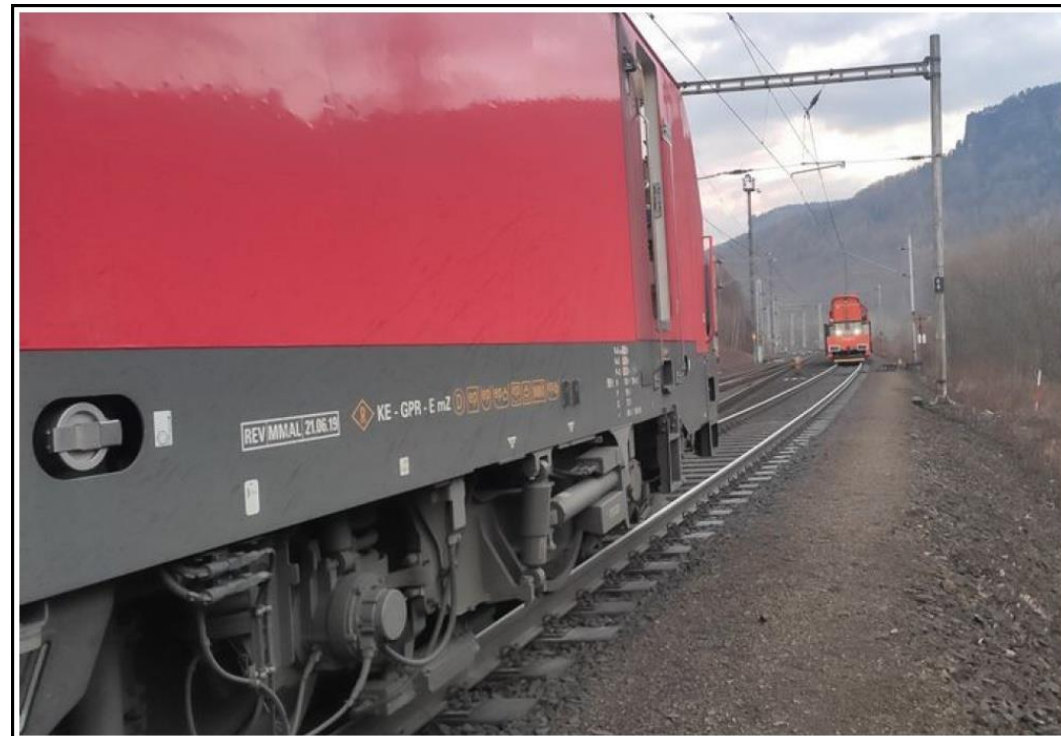
**POPIS UDÁLOSTI:** jízda vlaku Nex 45326 za hlavní (odjezdové) návěstidlo L2 s návěstí „Volno“ dovolující jízdu po vlakové cestě postavené přes kolejový úsek, který byl obsazený posunovým dílem (loko ř. 770).

**PŘÍČINA:** ztráta šuntu kolejového obvodu 2bK v žst. Děčín-Prostřední Žleb, který byl obsazen posunovým dílem, z důvodu poruchy na pískovacím zařízení HDV, kdy se při pískování sypalo nadměrné množství písku. Kontrolním vážením písku ze všech 4 písečníků lokomotivy pro daný směr jízdy bylo zjištěno, že u 3 ze 4 písečníků byla překročena stanovená limitní hodnota vysypaného písku, tj. 500 g za 30 sekund, přičemž jeden písečník vysypal více než 6 kg za 30 sekund (důvod „zmizení“ vozidla ze zabzař).

**ZJIŠTĚNÍ MIMO PŘÍČINNOU SOUVISLOST:** na většině hnacích vozidel v ČR není indikována činnost pískovačů, která může snadno nastat i omylem obsluhy (nevědomé sešlápnutí pedálu).

- Při opravách vyšších stupňů požadovat povinné provádění kontroly stavu regulačního šroubu a dosedací plochy regulačního šroubu pískovačů, příp. tyto díly cyklicky měnit (doporučení Drážní inspekce).

- Na základě vzniku MU bylo na straně ECM vozidla přijato opatření, že nově jsou v rámci prováděných malých periodických prohlídek (MM, EM, L2), anebo vždy v rámci mimořádných oprav pískovacího zařízení, evidovány hodnoty množství vysypaného písku za 30 sek. u jednotlivých dvojkolí do Zakázkových listů (tyto hodnoty pak jsou porovnávány s hodnotami množství předepsanými vyhláškou č. 173/1995 Sb.).

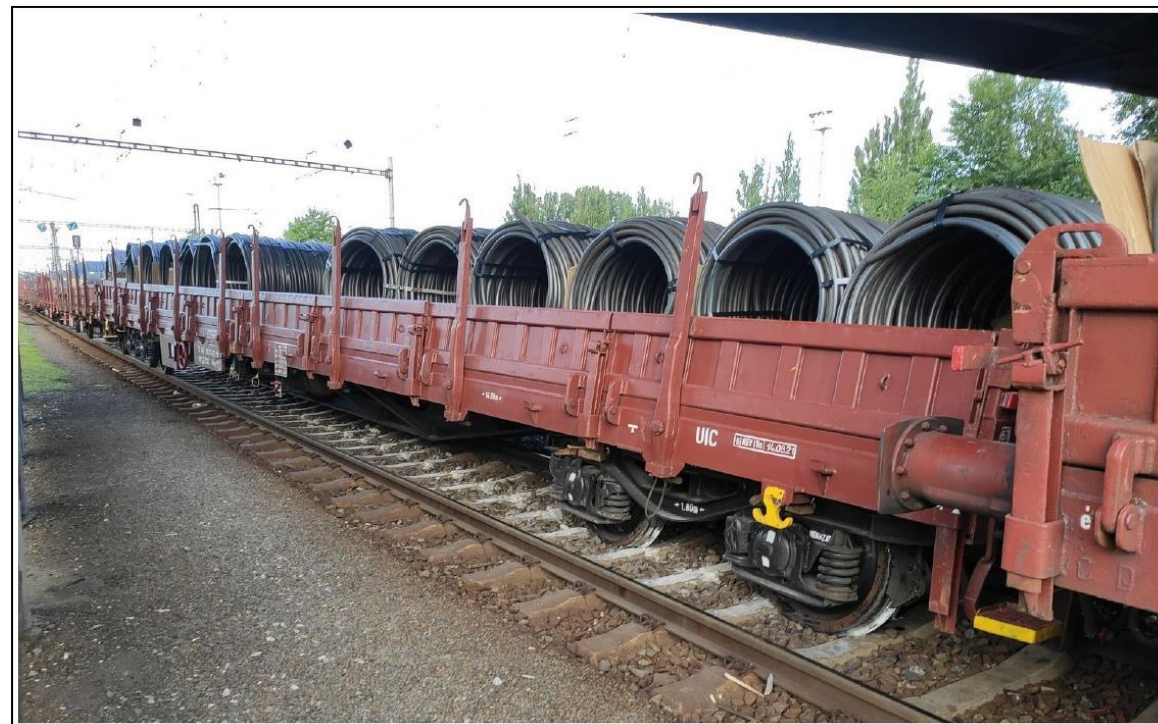
**POPIS UDÁLOSTI:** vykolejení vlaku Mn 62066 s vysokou materiálovou škodou – cca 30 mil. Kč.

- množina závad na železničním svršku dopravní koleje ve spolupůsobení se závadou pravého předního nárazníku vykolejeného vozu Res<sup>320</sup> č. 31 54 3937 473-9, jehož vyšší tuhost vypružení zapříčinila při jízdě oblouky snížení bezpečnosti proti vykolejení.
- V případě uvedeného nárazníku byla zjištěna jeho nevyhovující tuhost i chyby v protokolu – graf závislosti síly (v kN) na stlačení (v mm) neodpovídal naměřeným hodnotám a nebylo z něj zřejmé, zda naměřená síla je v mezích definovaných Přílohou 12 směrnice KVs5-B-2010.
- Ačkoli byla při stlačení nárazníku 25 mm překročena dovolená horní mez síly 130 kN o 146,3 kN, tak předložený dokument obsahoval vyhodnocení zkoušky „VYHOVUJE“.

- Po rozebrání nárazníku za účelem jeho dalšího posouzení byla zjištěna nevyhovující výška prstencové pružiny a počet vymežovacích podložek, umístěných na dně koše nárazníku, kdy na dně koše nárazníku byly zjištěny 4 vymežovací podložky s celkovou výškou (tloušťkou) v rozmezí 26 až 30 mm, přičemž dle čl. 2.4.1 přílohy 12 směrnice KVs5-B-2010 smí být použita pouze 1 podložka, a to o největší síle (tloušťce) 10 mm.

- V dokumentech ECM vozidla i externí opravny, která provedla revizi vozu Res, byly chybně evidovány pozice nárazníků na voze 31 54 3937 473-9 (vzájemně prohozené strany L a P).

- Bezpodmínečně dodržovat technologické postupy při provádění údržby na straně dílny.
- Řádně vést předepsanou evidenci prvků na vozidlech (v tomto případě pozice nárazníků).
- Na straně ECM důsledně kontrolovat dokumentaci obdržanou z dílen, a to včetně měrných listů a zkušebních protokolů (v tomto případě nejednoznačnost grafu závislosti síly na stlačení nárazníku, ze kterého nebylo zřejmé, zda naměřená síla je v předepsaných mezích).

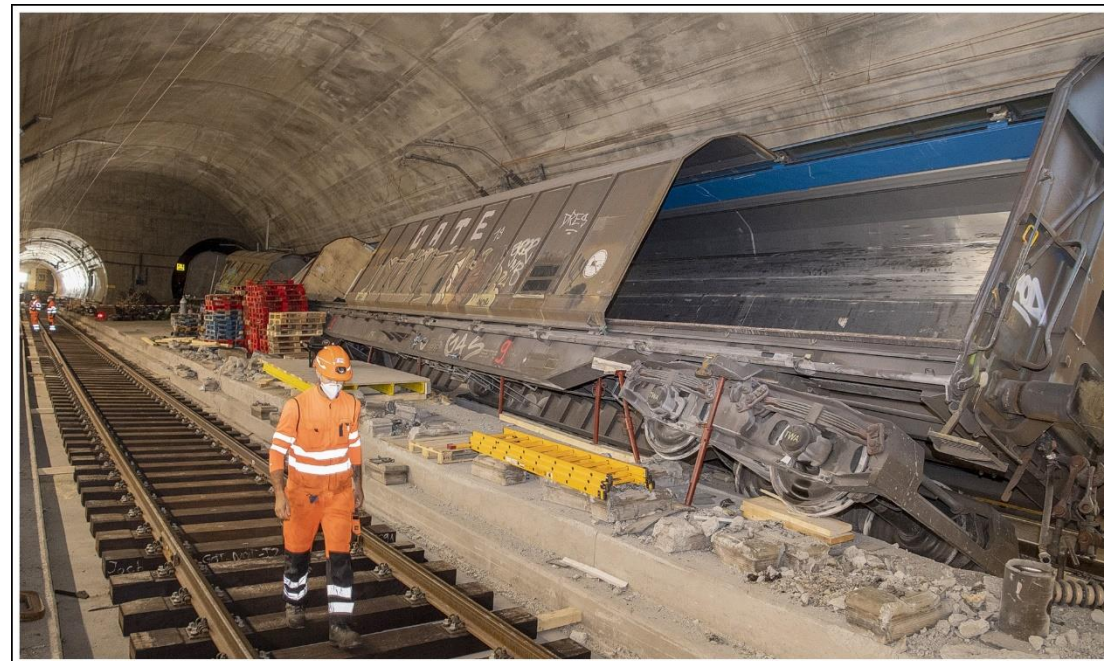
**POPIS UDÁLOSTI:** vykolejení 23 nákladních vozů při průjezdu vlaku tunelem, značné materiální škody.

**PŘÍČINA:** prasklina v kole typu BA 390, která vznikla pravděpodobně v důsledku tepelného přetížení, k němuž došlo dlouho před nehodou.

- ERA žádá všechny subjekty, aby hlásily nové případy prasklých kol nezávisle na typu kola, a to pomocí šablony dostupné na webu ERA.
- U všech typů kol označených jako srovnatelné s BA 004 (min. typy BA 304, BA 390, Db-004sa, RI 025, R 32) musí všechny zúčastněné subjekty buď plně zavést zdokonalené opatření pro kontrolu rizik JNS (popsané v závěrečné zprávě), nebo zavést jiná opatření odůvodněná posouzením rizik, které zaručí alespoň stejnou úroveň bezpečnosti.
- Členové pracovní skupiny JNS vypracovali konkrétní návrhy pro Všeobecnou smlouvu (GCU). Aktéři, kteří nejsou členy GCU, je promítnou do svých podnikových pravidel.

**OPATŘENÍ Z MÚ PRO ECM:** Dotčené subjekty by měly provést opatření ke kontrole rizik zaměřená na snížení počtu pevných brzd a následně případů tepelného přetížení, jak je uvedeno v již uzavřeném Normálním postupu JNS „Důsledky neúmyslného použití brzd s LL špalíky“ z března 2024 – viz:
