Veřejná zakázka malého rozsahu odstranění stavby v Litvínově

Statický posudek nosných konstrukcí objektu skladu

Místo stavby: nádraží Litvínov
Sklad na pozemku 2583/4, k.ú. Horní Litvínov

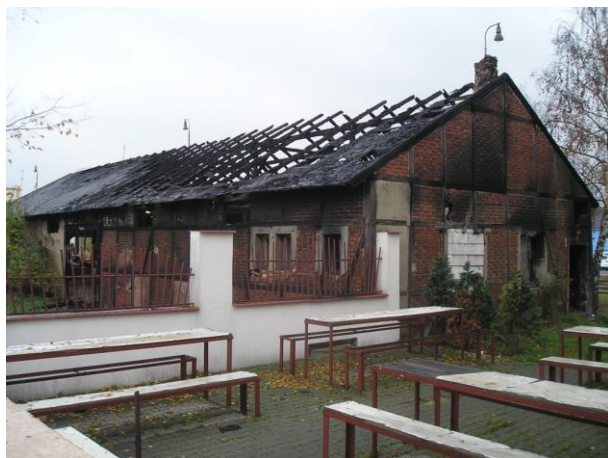
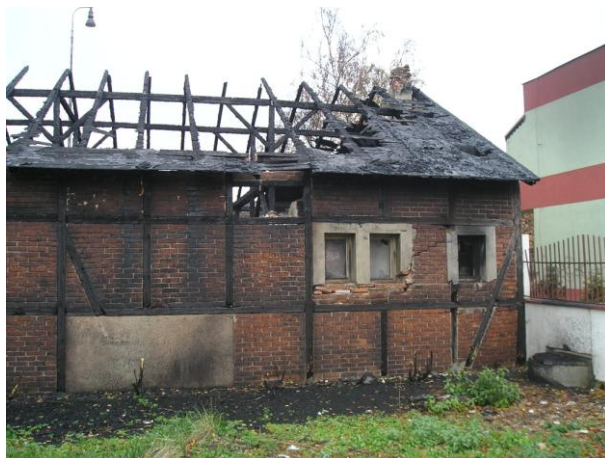
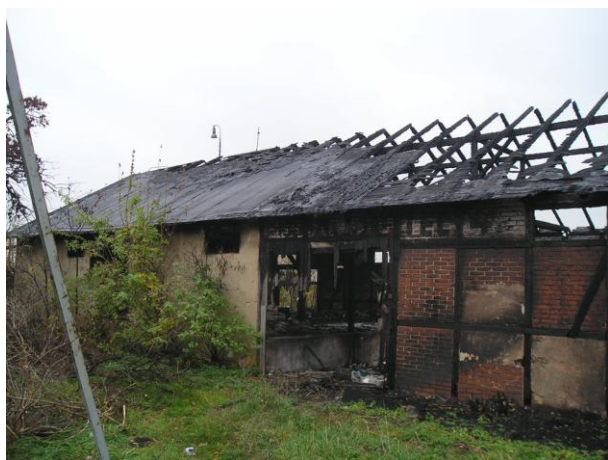
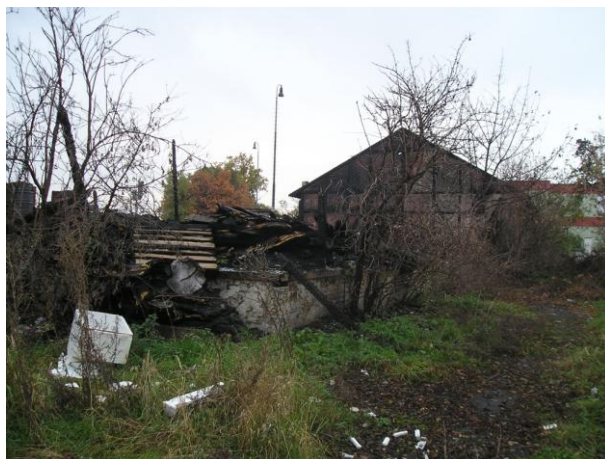
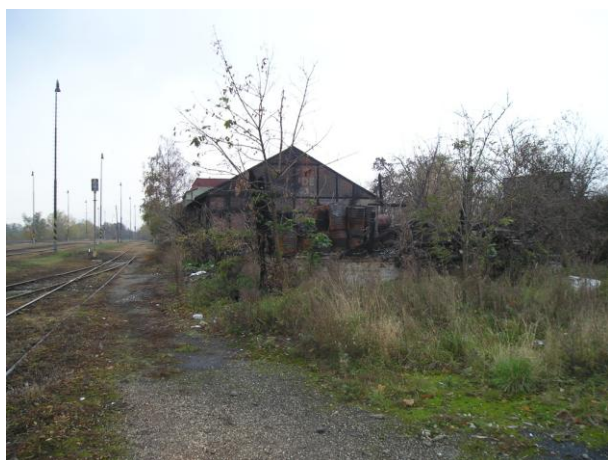
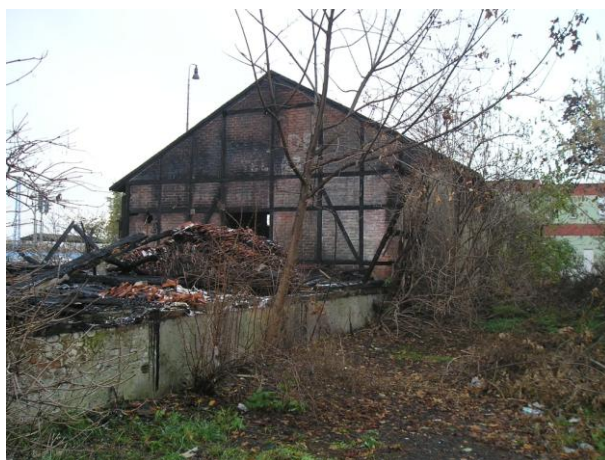
9 Fotodokumentace (říjen 2012)

14.srpna letošního roku došlo k požáru, jehož následkem bylo zničení větší části střechy (dřevěné trámy, prkenný záklop i hydroizolační vrstva), poškození většiny nosných dřevěných profilů střechy i části bočních stěn včetně dveří, vrat i oken.

Základy objektu nebyly poškozeny.

Na základě prohlídky objektu v říjnu 2012 lze konstatovat, že stav většiny nosných konstrukcí je nevyhovující. Po zničení části objektu vlivem požáru dochází k další degradaci všech nosných prvků vlivem deště a větru.

V případě výrazných poryvů větru hrozí zejména nebezpečí zřícení štítových stěn a ohrožení kolemjdoucích osob.

Stav objektu lze označit za havarijní, demolici není vhodné odkládat, neboť zatékáním dešťových srážek do objektu a působením větrných poryvů by mohlo dojít i k narušení nosných stěn a spodní části stavby.

Vzhledem k výraznému stupni poškození objektu doporučuji jeho neodkladnou demolici.

Kolem celé stavby musí být vymezen volný prostor, kde bude zakázán vstup nepovolaným osobám. Ochranné pásmo by mělo být vymezeno minimálně 5 metrů od obvodových stěn objektu.
