Informačný deň – železničný sektor

# Poznátky ze šetření MÚ využitelné v činnosti ECM

Bc. Rostislav Kolmačka, DiS.  
vedoucí odd. MHD a ECM

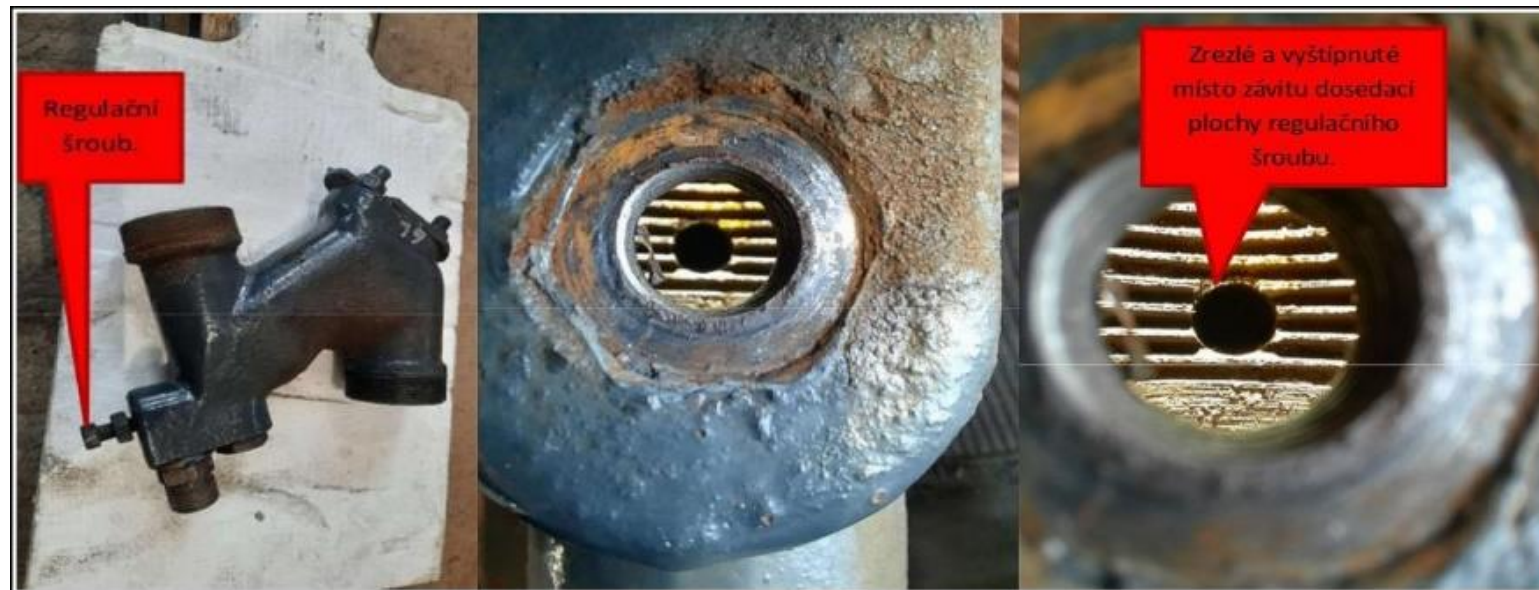
**PŘÍČINA:** ztráta šuntu kolejového obvodu 2bK v žst. Děčín-Prostřední Žleb, který byl obsazen posunovým dílem, z důvodu poruchy na pískovacím zařízení HDV, kdy se při pískování sypalo nadměrné množství písku. Kontrolním vážením písku ze všech 4 písečníků lokomotivy pro daný směr jízdy bylo zjištěno, že u 3 ze 4 písečníků byla překročena stanovená limitní hodnota vysypaného písku, tj. 500 g za 30 sekund, přičemž jeden písečník vysypal více než 6 kg za 30 sekund (důvod „zmizení“ vozidla ze zabzař).

- Na základě vzniku MU bylo na straně ECM vozidla přijato opatření, že nově jsou v rámci prováděných malých periodických prohlídek (MM, EM, L2), anebo vždy v rámci mimořádných oprav pískovacího zařízení, evidovány hodnoty množství vysypaného písku za 30 sek. u jednotlivých dvojkolí do Zakázkových listů (tyto hodnoty pak jsou porovnávány s hodnotami množství předepsanými vyhláškou č. 173/1995 Sb.).

**Stejně či obdobné opatření je vhodné přijmout všemi ECM vozidel s pískovači tohoto typu!**
